GUTACHTEN

Gutachten – Nr.	214 0098
Datum	12.06.2014
Gutachter	Yvonne Liesenfeld Dipl.-Ing. (FH) Landschaftsarchitektur
Projektbezeichnung	eingehende Untersuchung Standsicherheit bei einer Linde, Kapelle Allmannshausen, Montabaur
Auftraggeber	Stadt Montabaur Großer Markt 10 56410 Montabaur

Standort	Kapelle Allmannshausen, Montabaur
Baumart	Winter-Linde (<i>Tilia cordata</i>)

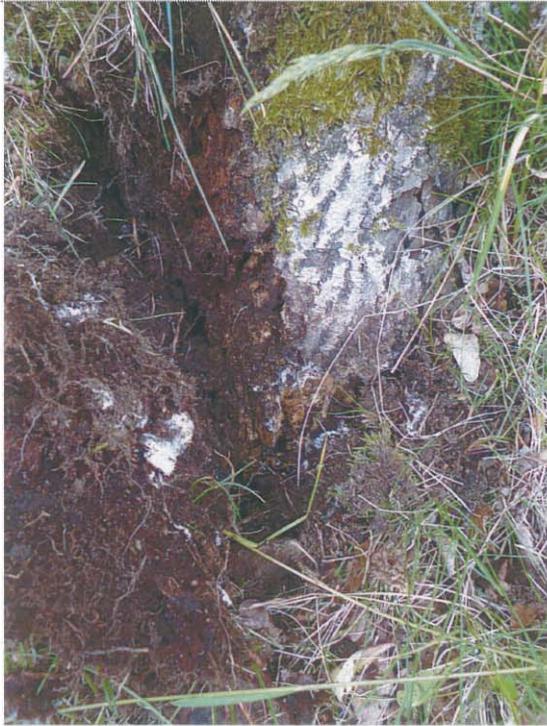
Abb. 1: Morscher Wurzelanlauf

Da es sich hier um einen Straßenbaum handelt, ist erfahrungsgemäß mit Schäden an den Wurzeln zu rechnen. Die reduzierte Vitalität der Linde gibt einen zusätzlichen Hinweis auf Wurzelschäden. Eine Ursache für den Vitalitätsrückgang sind Wurzelschäden. Daher wurde bei der Begutachtung speziell auf wurzelbürtige Pilze geachtet. Es konnten keine Pilzfruchtkörper gefunden werden. Evident war ein eingemorschter Wurzelanlauf. Aufgrund der genannten Schäden sind Bedenken in die Standsicherheit der Linde gegeben. Aus diesem Grund wurde seitens der Stadt ein Zugversuch beauftragt.

Gegenüber der Grundsicherheit von 2,9 steht die ermittelte rechnerische Standsicherheit mit einem Faktor 0,72 bzw. 0,81. Die Differenz der Werte weist auf eine eingeschränkte Standsicherheit hin. Dies lässt den Schluss auf Schädigung im Wurzelbereich zu. Für eine ausreichende Standsicherheit wird ein Faktor von 1,5 zu Grunde gelegt. Dieser wird hier nicht erreicht. Die Standsicherheit der Linde ist nicht mehr gegeben.

Das Ergebnis des Zugversuches hat nachgewiesen, dass die Standsicherheit des Baumes nicht mehr gegeben ist. Daher wird eine dringende Fällung der Linde empfohlen.

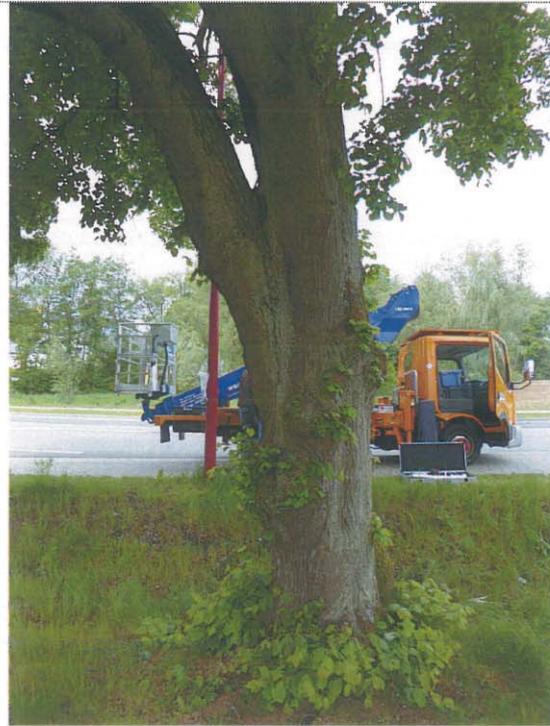
Abb. 2: aufgefüllte Straße

Im Baumumfeld ist die Fläche neben der Kapelle aktuell Brachfläche. Sie scheint ehemalige Baufläche gewesen zu sein. Nach Aussage des Auftraggebers wurde die angrenzende Straße neu gebaut. In diesem Zuge wurde eine Nachbarlinde entfernt. Zusätzlich wurde das Bodenniveau der Straße angefüllt. Die Böschung reicht nahe an den Stamm heran. Bodenauffüllung bedeutet für den Baum eine Veränderung des Porenvolumens, was eine reduzierte Luftversorgung bedeutet. Wurzeln können hierdurch absterben, so dass eine reduzierte Standsicherheit bestehen kann. Dabei handelt es sich um einen langjährigen Prozess. Inwieweit die Wurzeln der Linde geschädigt sind, soll das Gutachten klären.

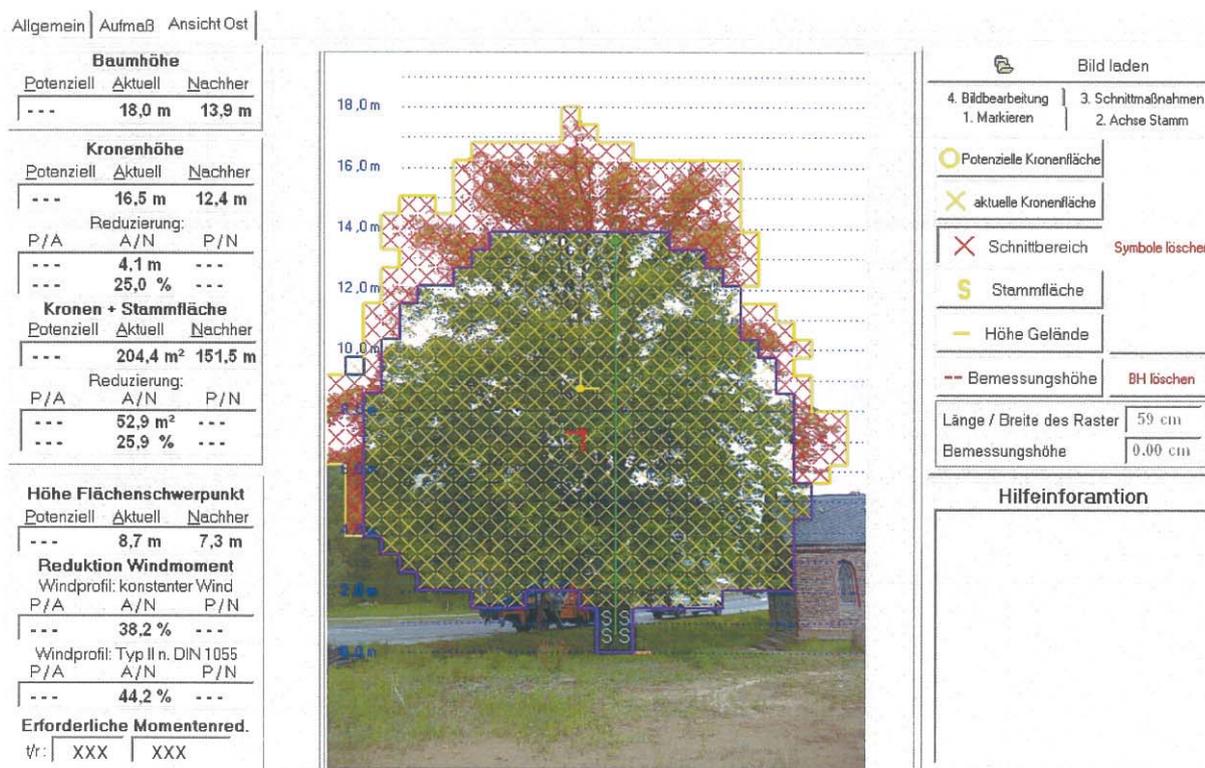
Abb. 3: Erforderliche Kroneneinkürzung visualisiert anhand des L.E.T. (Load estimation on trees – Lastabschätzung an Bäumen) Programmes

Eine alternative Einkürzung wurde im Szenario berechnet. Es wäre eine Einkürzung um 4m in der Höhe erforderlich. Dies entspricht einer Kroneneinkürzung von 25% der Linde. So starke Kroneneinkürzungen werden nach der ZTV Baumpflege als Sondermaßnahme aufgeführt, da der starke Eingriff nur einen Erhalt auf Zeit darstellt. Aufgrund der starken Schädigung wird diese Maßnahme nicht empfohlen. Zum einen ist es ein großer Eingriff in den Habitus des Baumes zum anderen werden hohe Folgekosten produziert. Danach wäre eine regelmäßige Pflege und Wiederholungsuntersuchung erforderlich. Mit einem Fortschritt der Fäule im Wurzelbereich wird erfahrungsgemäß gerechnet. Die Linde ist bereits stark geschädigt. Eine Entnahme und Neupflanzung wird in diesem Fall für sinnvoller erachtet.

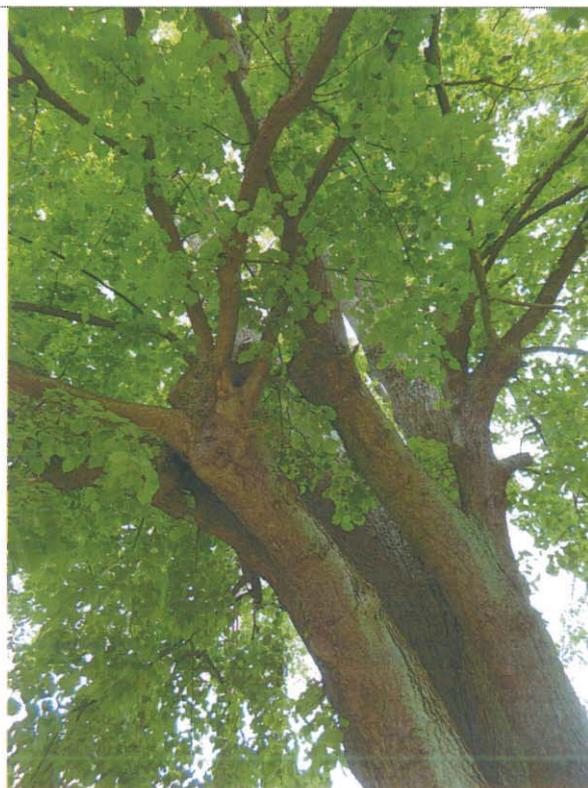
Abb. 5: Kappungsstellen der seitlichen Äste

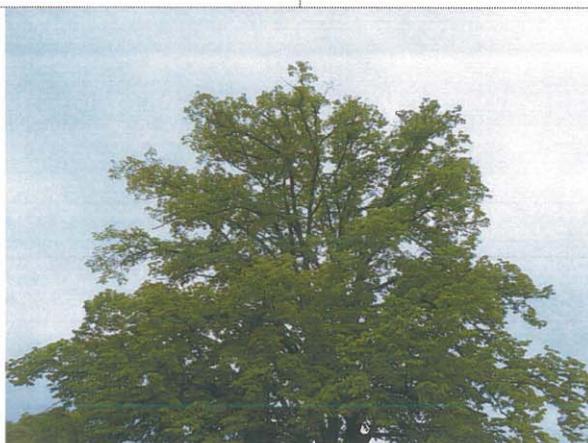
Die Vitalität der Linde ist deutlich eingeschränkt. Sie wird mit der Stagnationsphase nach Roloff beschrieben. Dies macht sich durch eine schütterere und verlichtete Krone und verstärkte Totholzbildung deutlich. Zudem ist ein Astbruch vorhanden. Dieser und ein abgestorbener Ast zur Kapelle sind zu entfernen. Die Krone ist sehr einseitig ausgeprägt. Nach Aussage des Auftraggebers wurde in Richtung Straße eine Nachbarlinde entfernt. Dies erklärt den einseitigen Wuchs. Der Baum wurde demnach in diese Richtung freigestellt, der Schutz durch den Nachbarbaum, an den sich die Linde ihr Leben lang angepasst hat, entfällt. Aus vergangenen Schnittmaßnahmen sind vereinzelt Astungswunden und Kappstellen zu erkennen. Diese sind in vertretbarem Maße vorhanden und aktuell unbedenklich. Wunden stellen immer auch Eintrittspforten für Holz zersetzende Pilze dar. Die Baumart Linde gehört zu den gut abschottenden Baumarten, welche Wunden gut verschließen können. Durch den Zugang zur Krone mittels Hubarbeitsbühne konnten die Wunden eingesehen werden. Ein Pilzbefall ist nicht vorhanden. Die Wunden sind unbedenklich. Dies gilt auch für die vorhandenen Vergabelungen im Kronenbereich. Zusätzlich ist eine eingewachsene Laterne zu erwähnen, deren Lampenschirm sich voll in der Krone befindet. Aus Sicherheitsgründen für die Straße und den Gehweg bei Nacht ist die Laterne freizuschneiden. Da anzunehmen ist, dass die Laterne nachträglich eingebaut wurde, handelt es sich hier um eine Fehlplanung.

Abb.6: schütterere Krone
