GUTACHTEN

Gutachten – Nr.	214 0098
Datum	12.06.2014
Gutachter	Yvonne Liesenfeld Dipl.-Ing. (FH) Landschaftsarchitektur
Projektbezeichnung	eingehende Untersuchung Standsicherheit bei einer Linde, Kapelle Allmannshausen, Montabaur
Auftraggeber	Stadt Montabaur Großer Markt 10 56410 Montabaur

Standort	Kapelle Allmannshausen, Montabaur
Baumart	Winter-Linde (<i>Tilia cordata</i>)

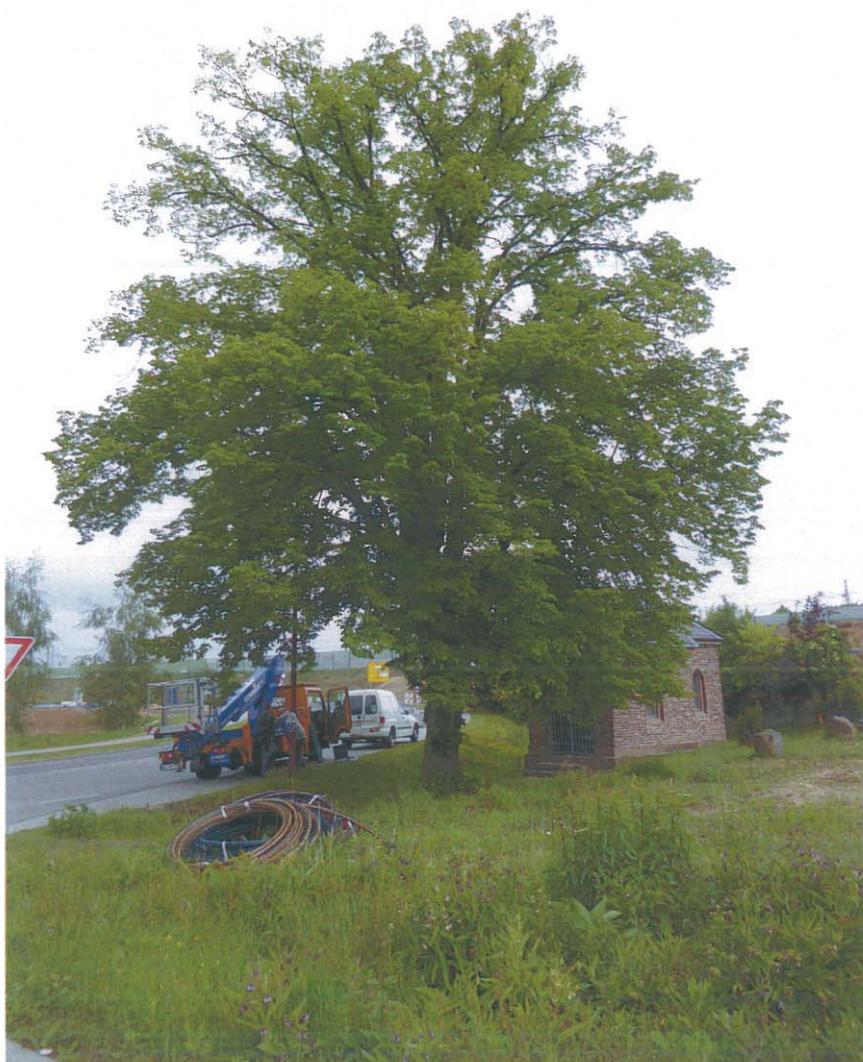
Krone	schütterere Krone, Astbruch, einseitiger Kronenaufbau, Kappungsstellen, Astungswunden, Vergabelungen, Totholz, Straßenlaterne eingewachsen
Stamm	Wucherungen, Stammaustriebe, Fäule Stammfuss
Wurzel	Morschung Wurzelanlauf, Wucherungen, Stockaustriebe
Baumumfeld	Wiese, Kapelle, Straße/Gehweg (neu/angeböscht), Auffüllung, Freistellung

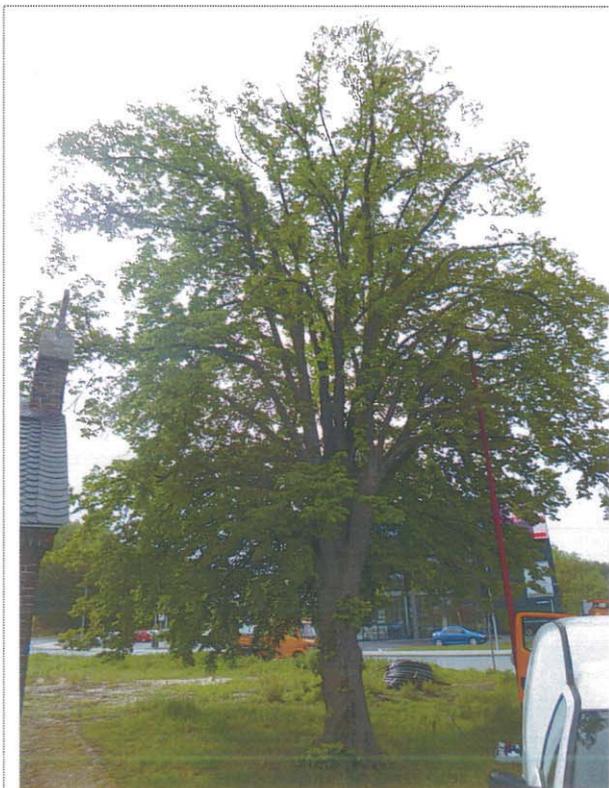
Abb. 4: Kronenansicht

Die Vitalität der Linde ist deutlich eingeschränkt. Sie wird mit der Stagnationsphase nach Roloff beschrieben. Dies macht sich durch eine schütterere und verlichtete Krone und verstärkte Totholzbildung deutlich. Zudem ist ein Astbruch vorhanden. Dieser und ein abgestorbener Ast zur Kapelle sind zu entfernen. Die Krone ist sehr einseitig ausgeprägt. Nach Aussage des Auftraggebers wurde in Richtung Straße eine Nachbarlinde entfernt. Dies erklärt den einseitigen Wuchs. Der Baum wurde demnach in diese Richtung freigestellt, der Schutz durch den Nachbarbaum, an den sich die Linde ihr Leben lang angepasst hat, entfällt. Aus vergangenen Schnittmaßnahmen sind vereinzelt Astungswunden und Kappstellen zu erkennen. Diese sind in vertretbarem Maße vorhanden und aktuell unbedenklich. Wunden stellen immer auch Eintrittspforten für Holz zersetzende Pilze dar. Die Baumart Linde gehört zu den gut abschottenden Baumarten, welche Wunden gut verschließen können. Durch den Zugang zur Krone mittels Hubarbeitsbühne konnten die Wunden eingesehen werden. Ein Pilzbefall ist nicht vorhanden. Die Wunden sind unbedenklich. Dies gilt auch für die vorhandenen Vergabelungen im Kronenbereich. Zusätzlich ist eine eingewachsene Laterne zu erwähnen, deren Lampenschirm sich voll in der Krone befindet. Aus Sicherheitsgründen für die Straße und den Gehweg bei Nacht ist die Laterne freizuschneiden. Da anzunehmen ist, dass die Laterne nachträglich eingebaut wurde, handelt es sich hier um eine Fehlplanung.

Durch die Freistellung und die Schäden ist die Erhaltungswürdigkeit der Linde eingeschränkt. Der Baum kann seine prägende Funktion nicht mehr vollständig übernehmen. Zu einer Fällung der Linde wird aus sachverständiger Sicht geraten.
